**SYNOPTIQUE 8**

**Sur le plateau en RD pour vérifier l'existence de site potentiel de barrage**

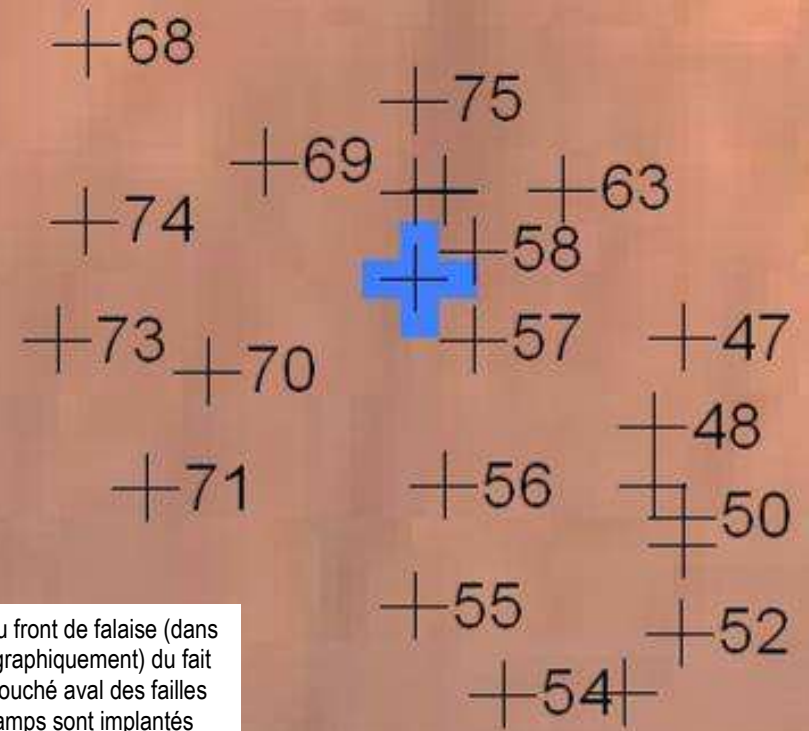
69. première fracture N015° plus importante vers l'ouest depuis la gorge. L'amont de la fracture s'évase permettant l'implantation de champs (oignons et rizières)

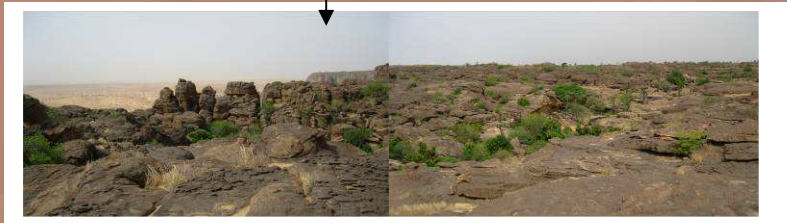
71. Aval des fractures secondaires, près du front de falaise (dans cette zone en retrait, moins marquée topographiquement) du fait de la topographie moins abrupte et du débouché aval des failles N015° drainant les eaux de pluies, des champs sont implantés sur les zones terreuses des dépressions. Zone très perturbée (fin des failles, front de falaise)

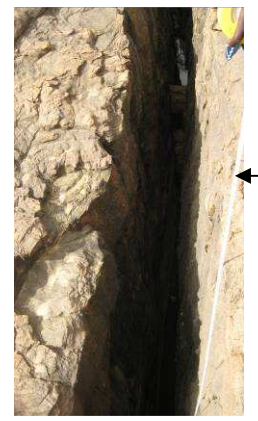
70. même fracture N014°, au niveau de l'étranglement la plus resserrée. L = 1 m, H = 8 m. Fracture associées à la faille en RG et RD, N55°.

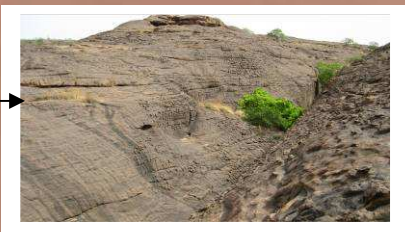
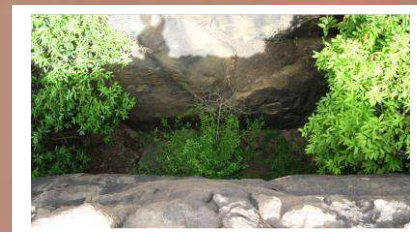
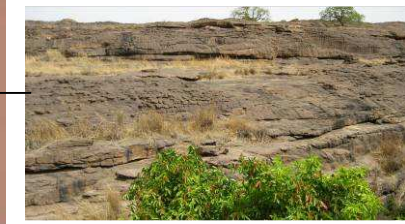
72. Aval de la seconde fracture secondaire. Site peu intéressant à l'aval, nombreux blocs, accès difficile. Abris Telem dans étroiture

73. Plus en amont, gorge resserrée, massif d'excellente compacité
